**ANALÝZA POŠKOZENÍ ČELNÍCH SKEL  
AUTOMOBILŮ A MOŽNOSTI JEJICH OPRAVY**

WINDSCREEN DEFECTS ANALYSIS AND REPAIR POSSIBILITIES

**DIPLOMOVÁ PRÁCE**

Bc. Dušan Ondrouch

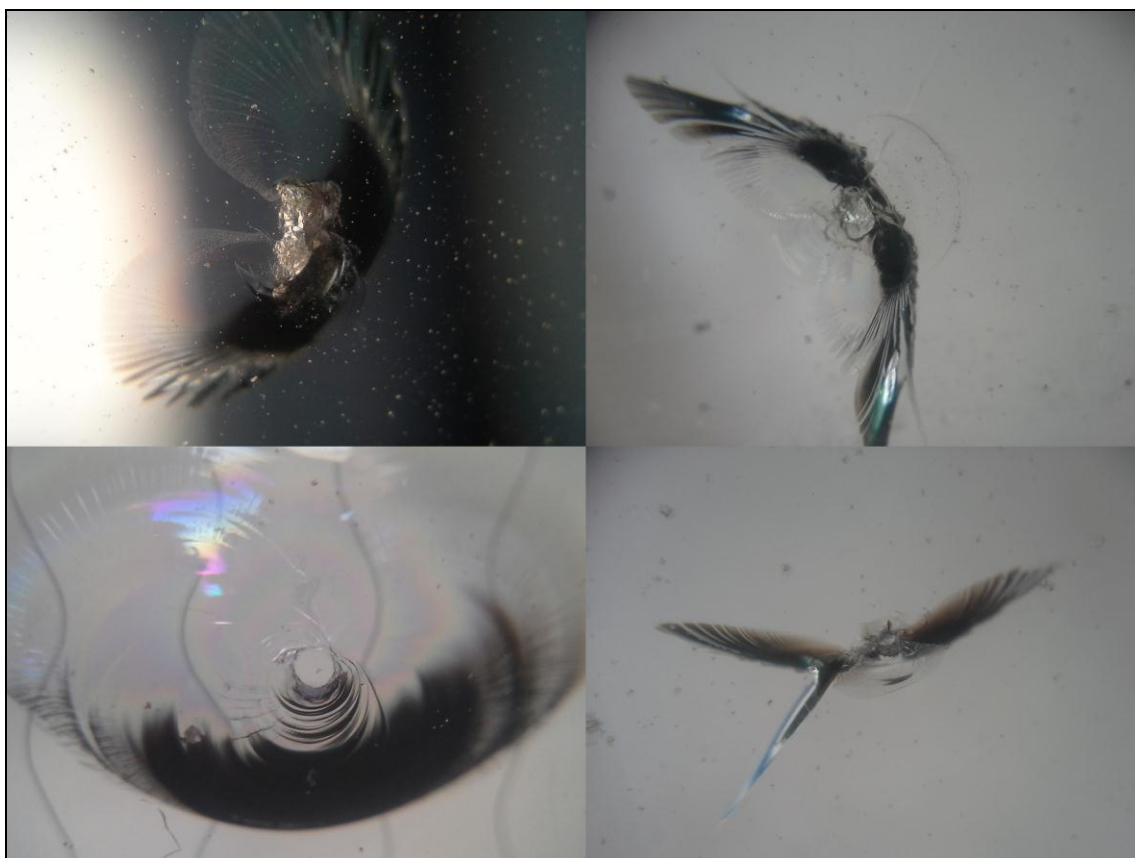
*Obr. č. 29 – Ukázka bodových poškození (slangově včelí křídla)*

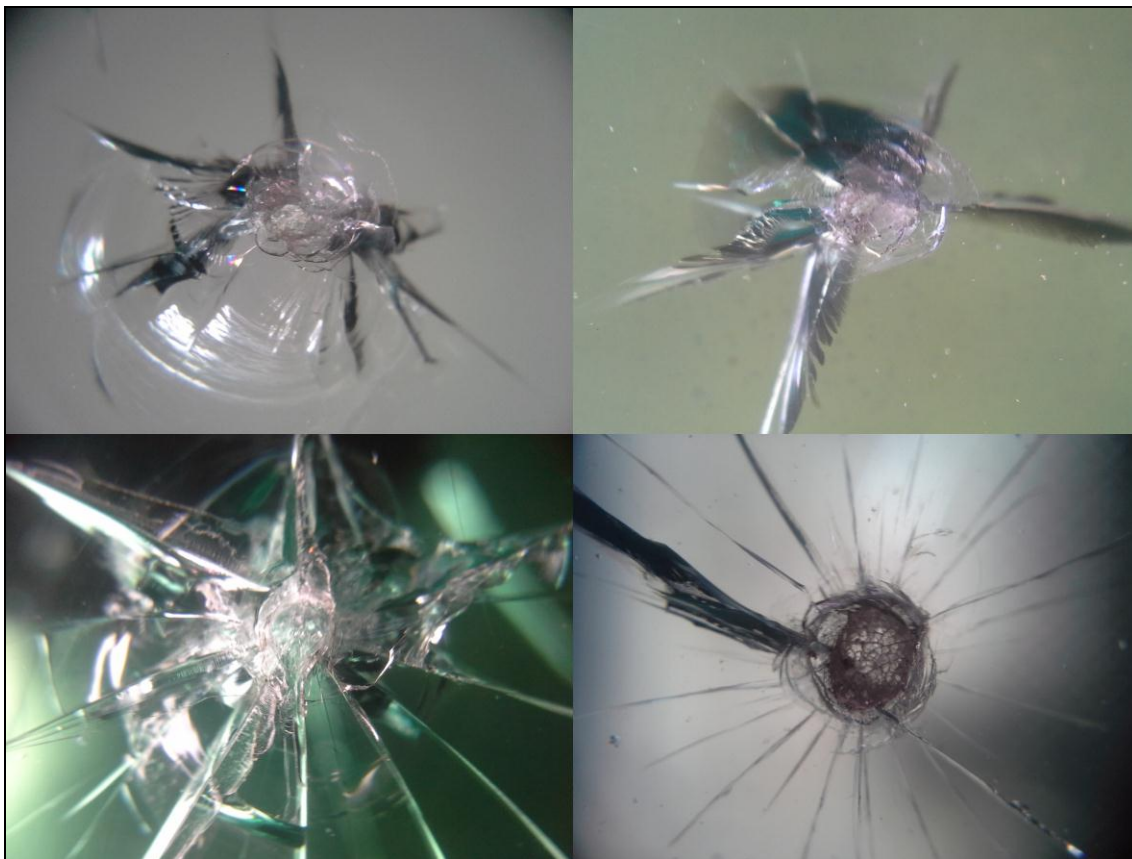
*Obr. č. 30 – Ukázka bodových poškození (slangově hvězdice)*

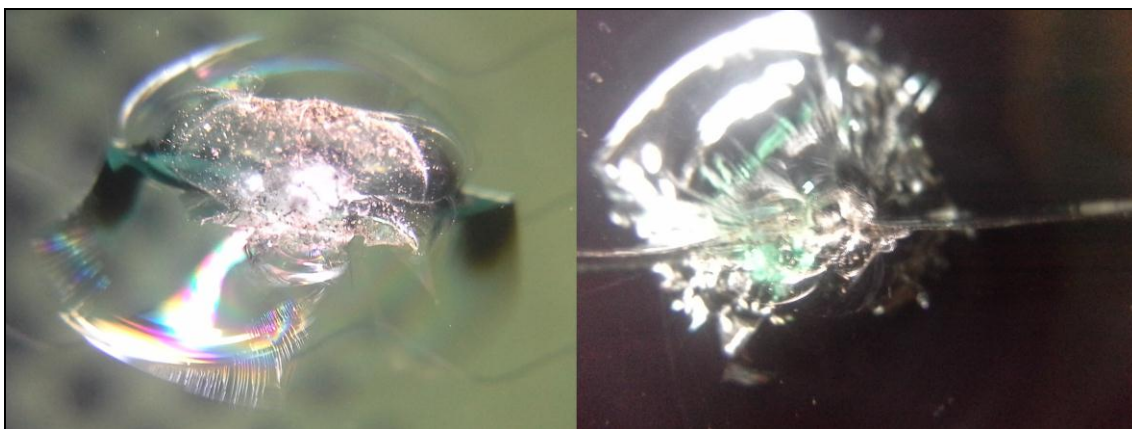
*Obr. č. 31 – Ukázka bodových poškození (slangově tříštivé poškození)*

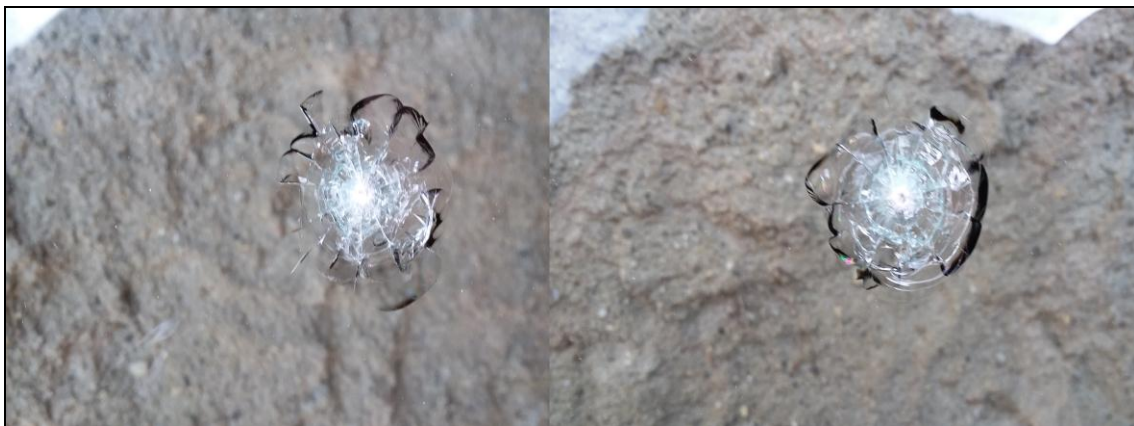
*Obr. č. 32 - Ukázka bodových poškození (slangově tříštivé poškození)*

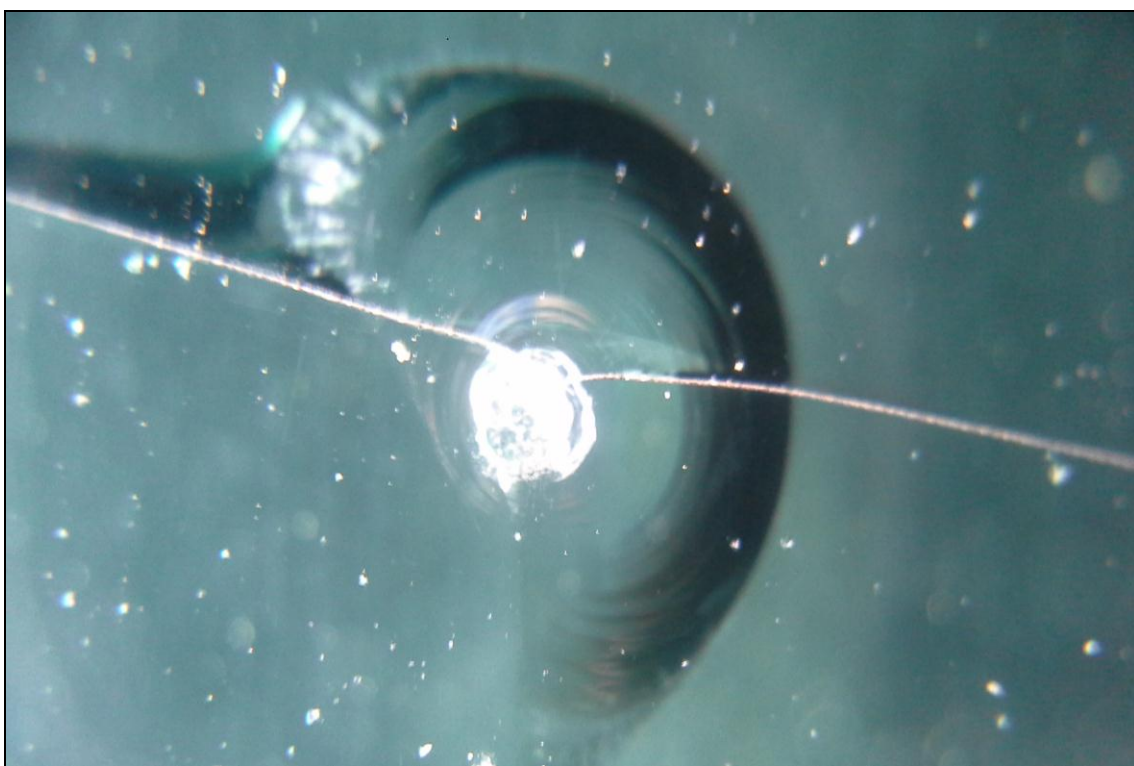
*Obr. č. 33 – Ukázka bodových poškození (slangově kravské oko)*

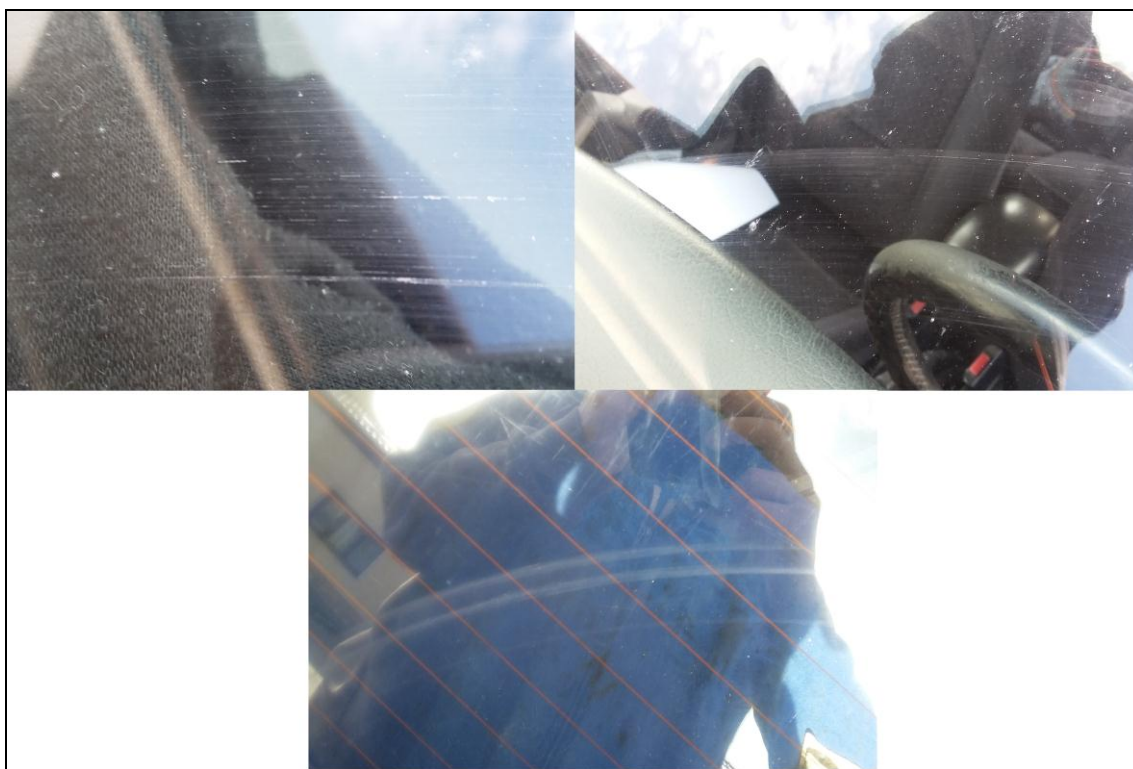
Toto poškození je nejčastěji spjato s funkcí stěračů. Jak příčiny, tak následky jsou různé. Velice často dochází k poškození při hrubém nedodržení intervalu výměny stěrače, kdy nejen že stírací část gumy přestane plnit svou funkci, ale i nosná část gumového bříty steří natolik, že dojde ke kontaktu kovové výztuhy se sklem. To má následek v podobě drobných oděrek na skle, které při jízdě proti slunci mohou značně zhoršovat viditelnost.

*Obr. č. 34 – Jemné poškrábání skla od stěrače*

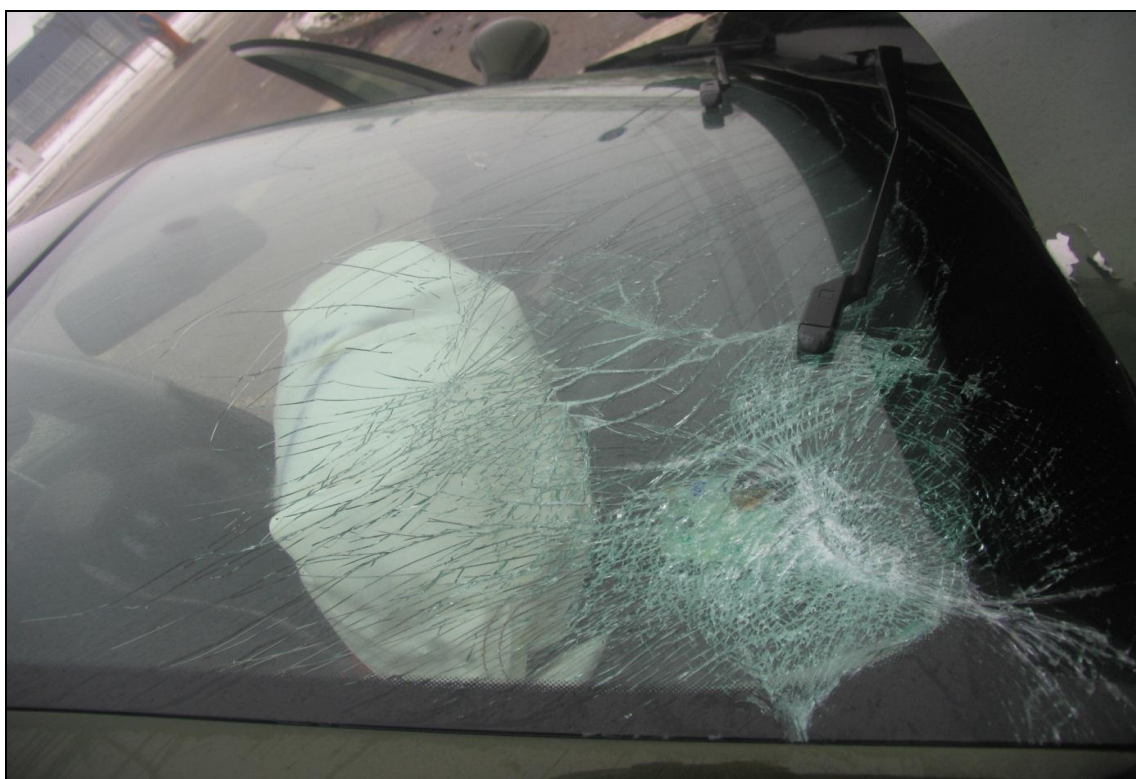
Pokud je čelní sklo poškozeno takovým způsobem, že jsou významně popraskány obě skleněné tabule, natržena PVB fólie, lokálně změněn průhyb nebo je sklo mimo své požadované umístění v karoserii, nelze toto poškození označit jinak, než-li totálním obr. č. 35. Tyto případy nastávají většinou při dopravní nehodě s jiným účastníkem provozu, sražení zvíře, osob, velkých předmětů (větve stromů, uvolněný náklad jiného vozidla apod.) nebo sražení například dopravního značení. Příčina je vždy jasná a není možné, aby si tohoto poškození řidič nevšimnul.

*Obr. č. 35 – Totální poškození čelního skla*

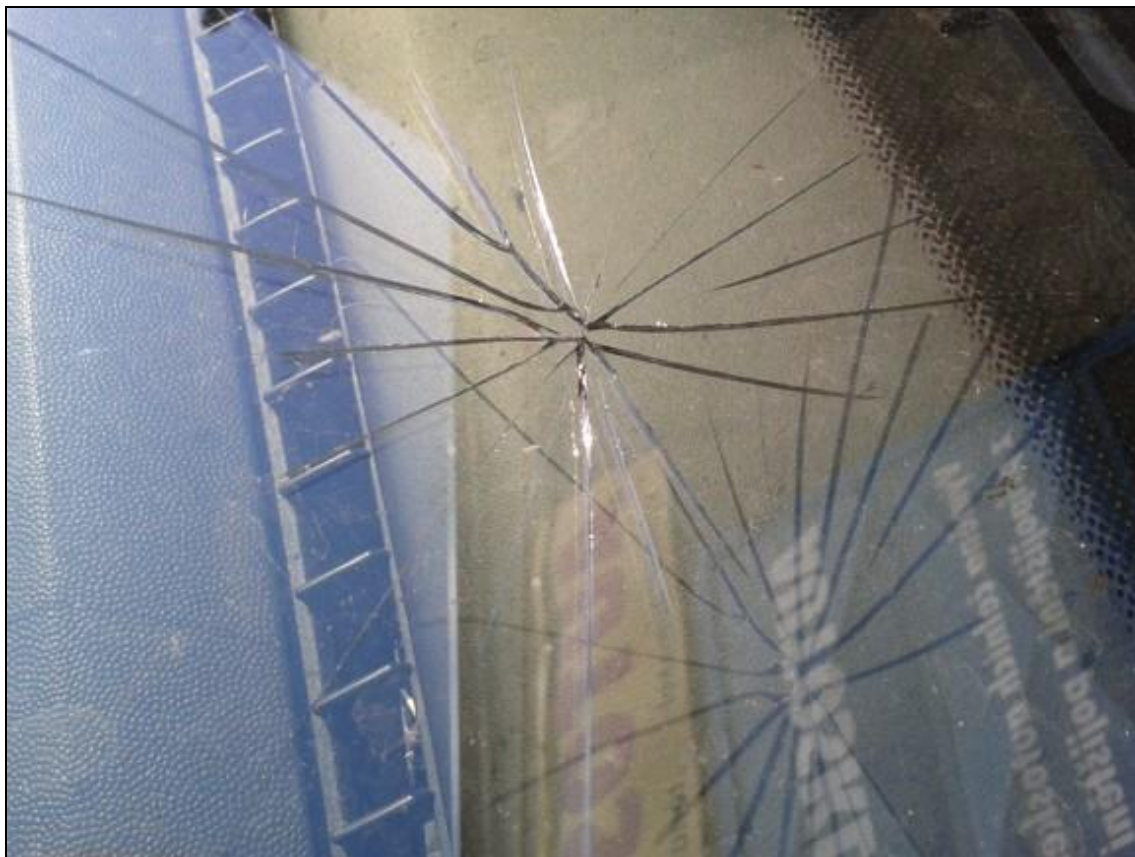
stírací části vlivem neopatrnosti spuštěno rameno na čelní sklo. Je zřejmé, že ohnisko poškození od stěrače bude v dráze jeho pohybu.

*Obr. č. 36 – Tvar poškození odpovídající způsobu vzniku následkem špatně uchyceného nákladu nebo úderu od ramene stěrače*

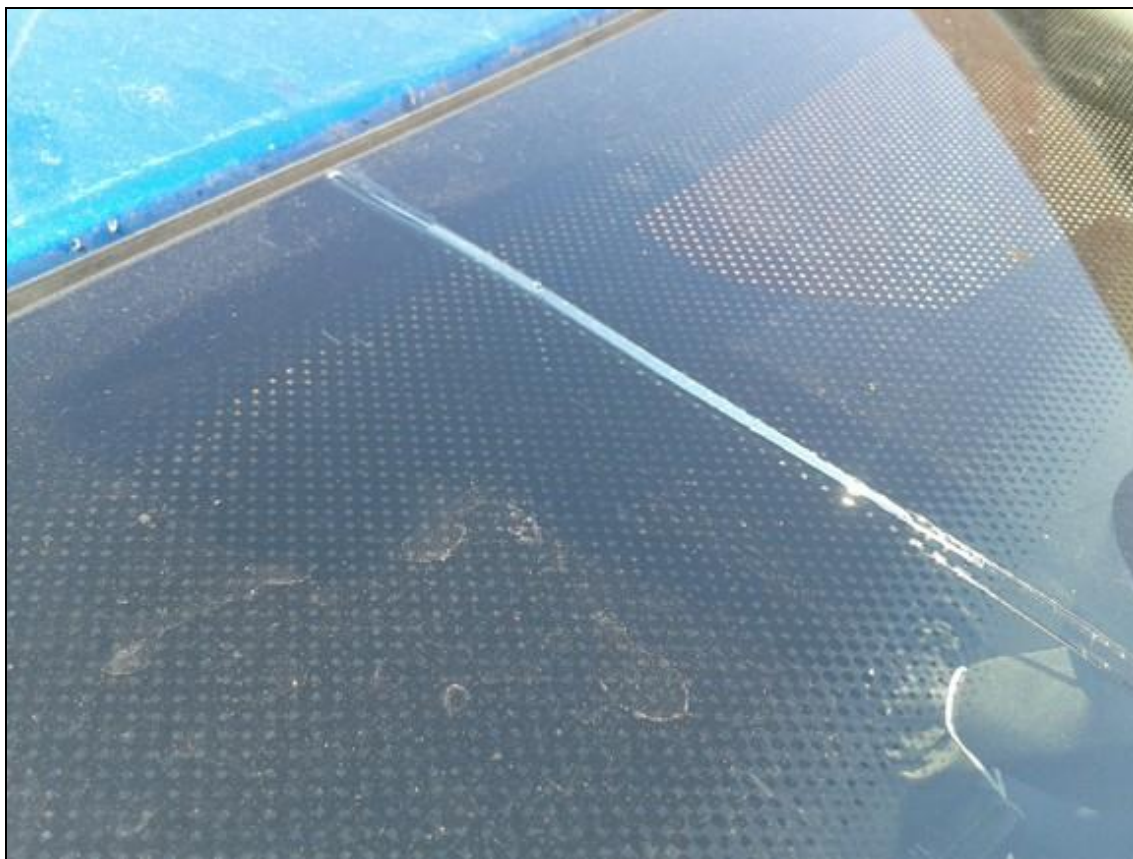
*Obr. č. 38 – Prasklina kolmá k okraji skla vzniklá nejspíše tlakem rzi*

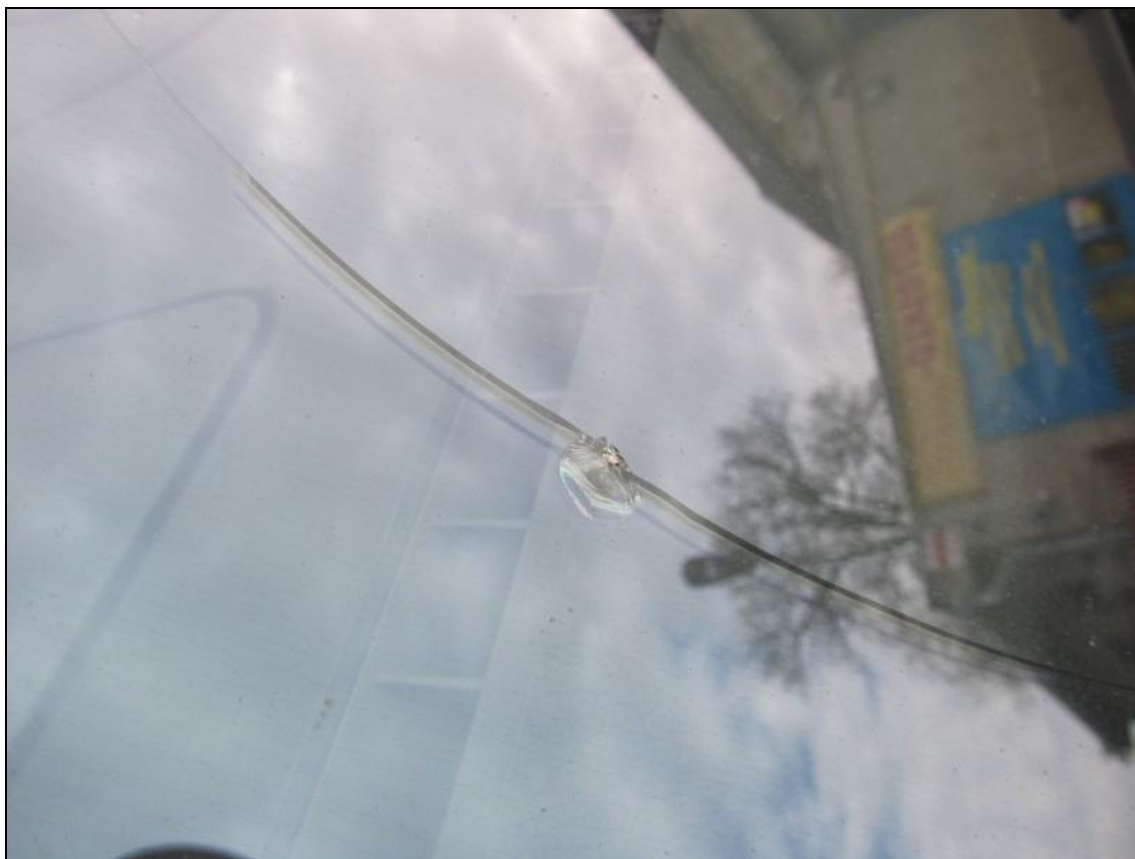
*Obr. č. 39 – Typická prasklina způsobená bodovým poškozením, zakřivená a směřující k okraji čelního skla pod úhlem*

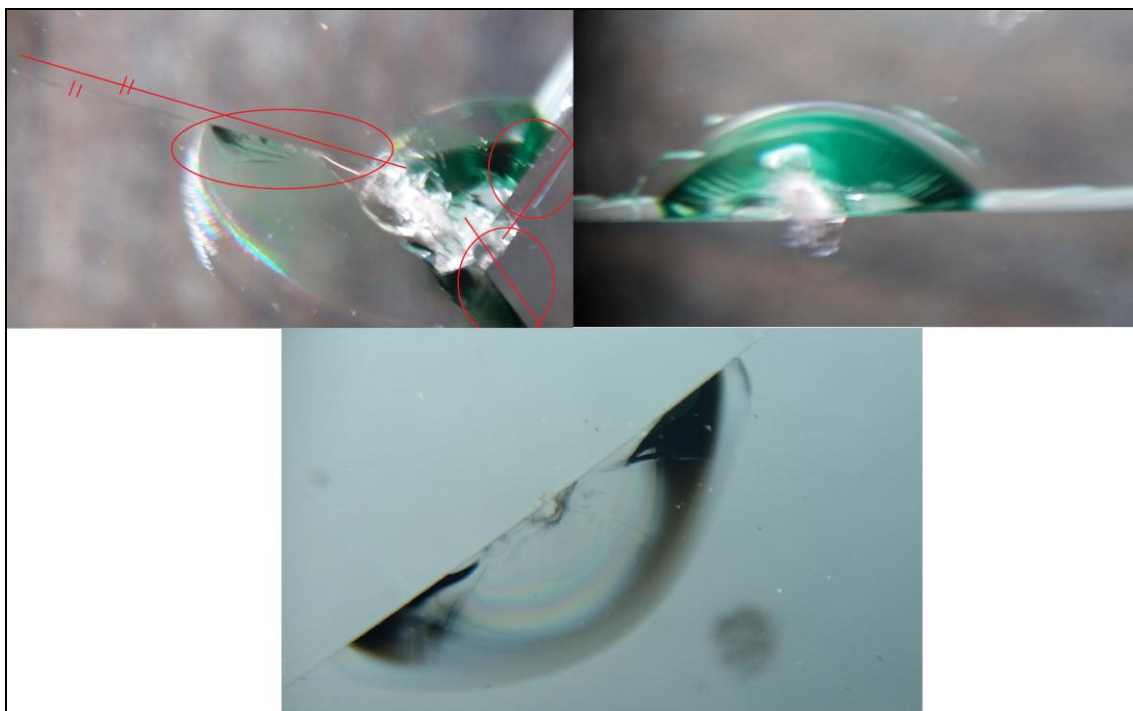
*Obr. č. 40 – Fingované poškození*

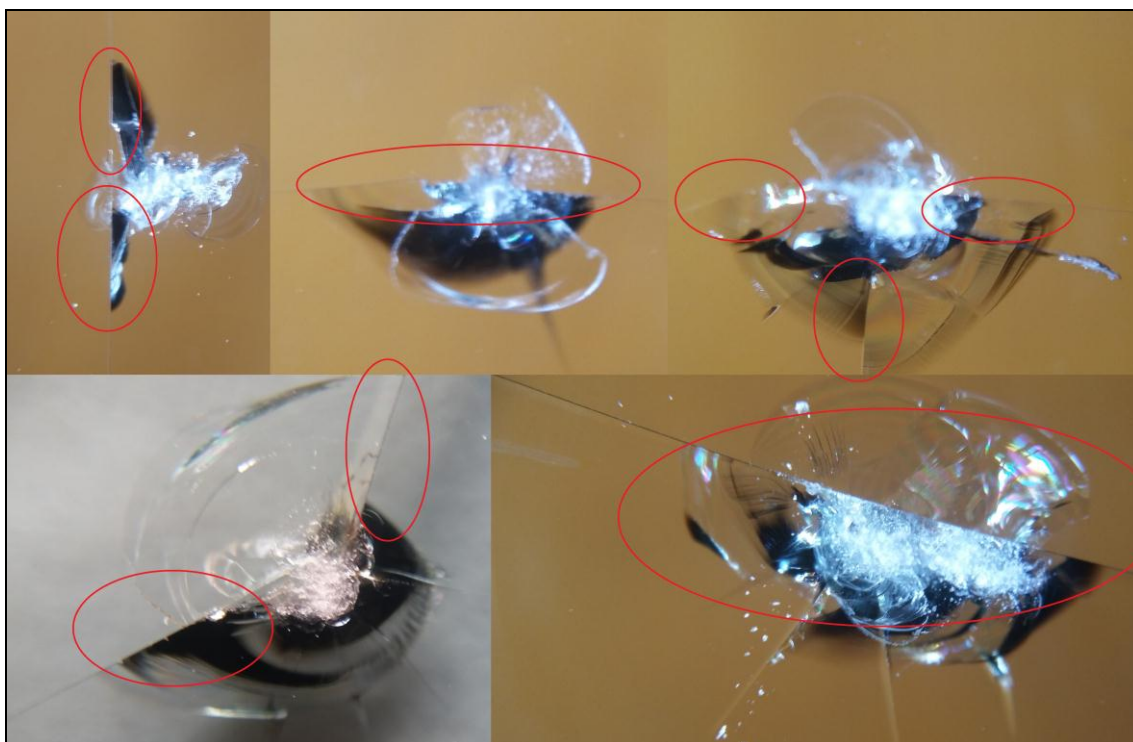
*Obr. č. 41 – Další fingované poškození*

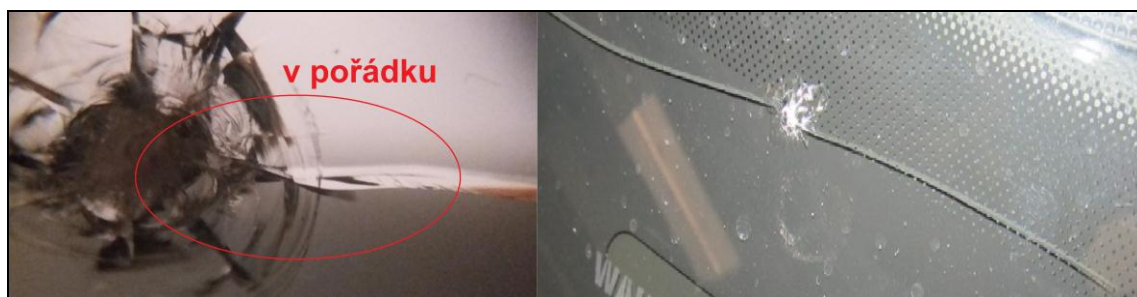
Obr. č. 42 – Reálná poškození

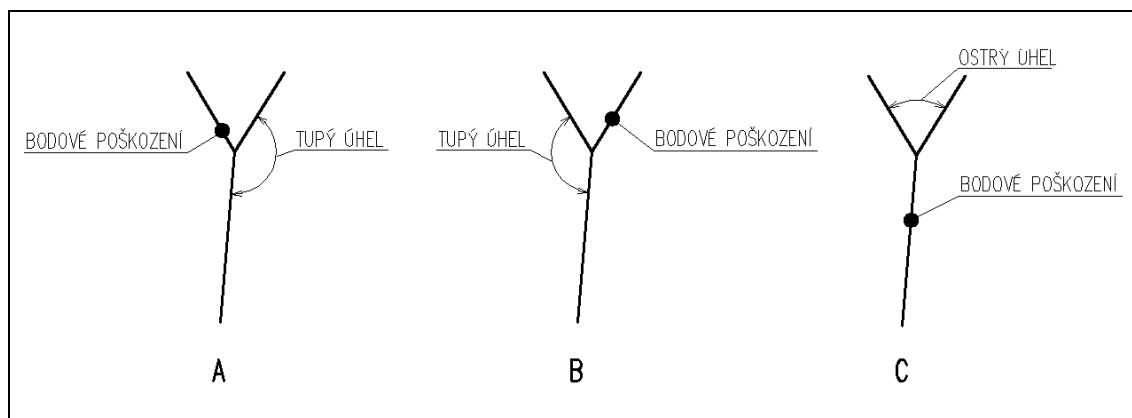
Obr. č. 43 – Úhel rozvětvení A) podvod B) podvod C) reálná situace

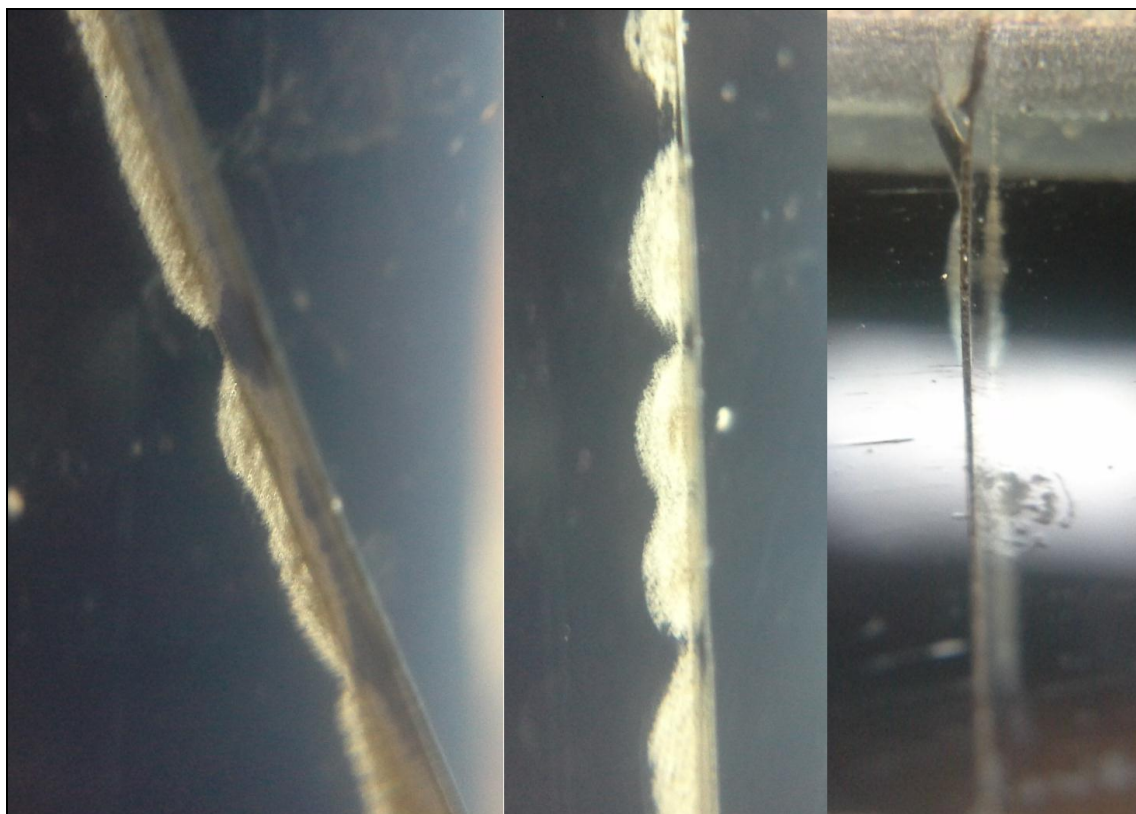
*Obr. č. 45 – Příklad oxidace fólie v důsledku vztlínání vlhkosti po delším časovém období*

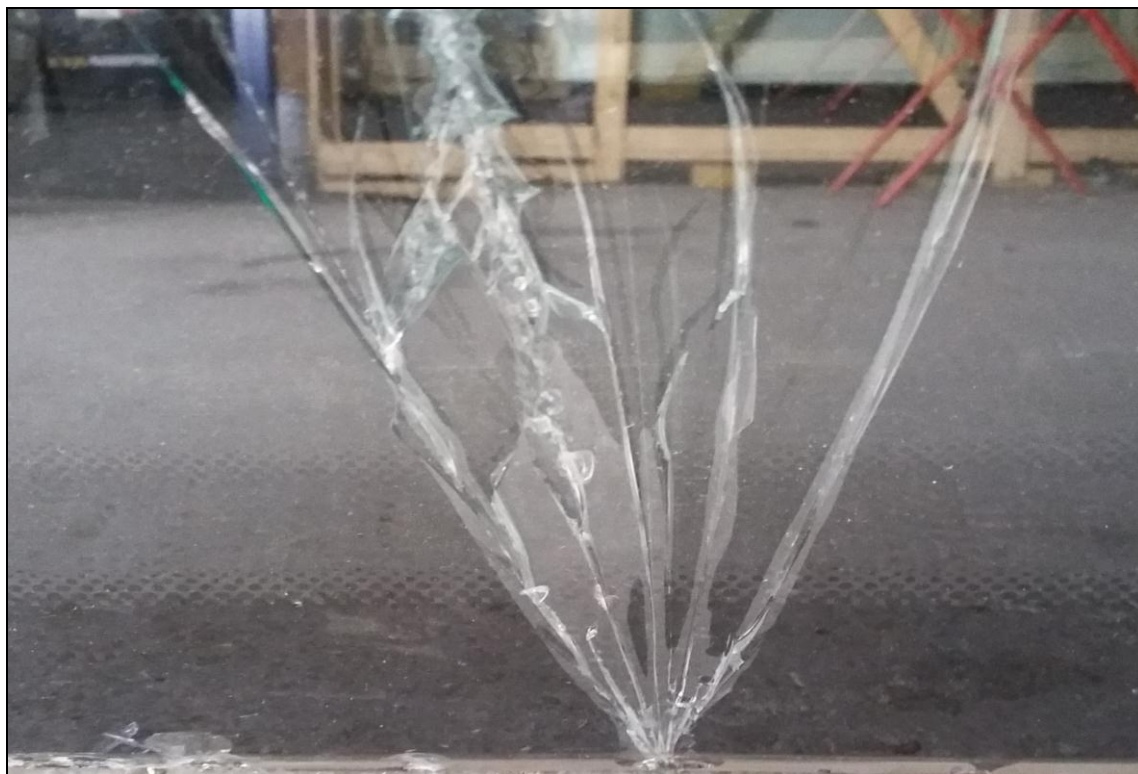
*Obr. č. 46 – Bublina vzduchu vzniklé v důsledku oddělení PVB fólie od skla*

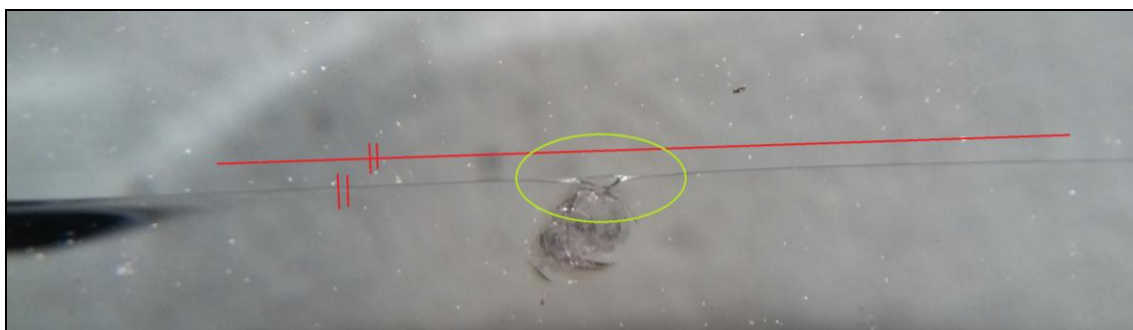
*Obr. č. 47 – Dráha praskliny je rovná a významně mimo poškození*

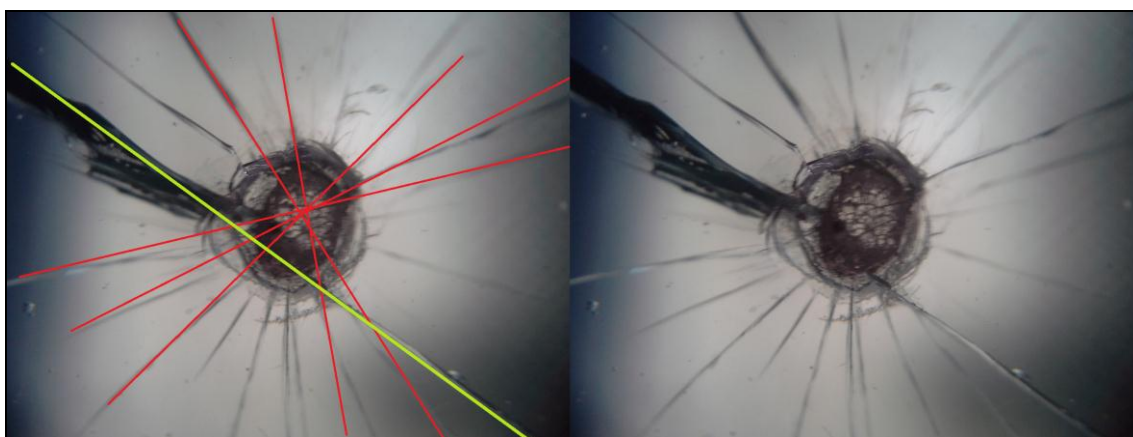
*Obr. č. 48 – Hlavní prasklina jdoucí mimo průsečík menších prasklin*

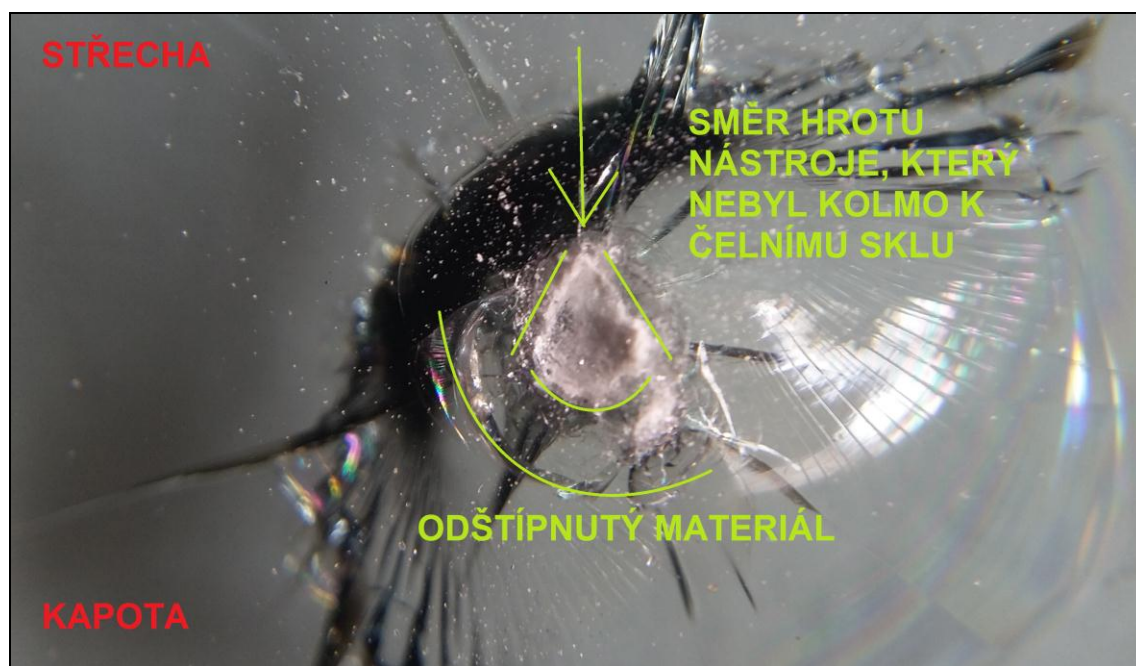
*Obr. č. 51 – Nepřirozený směr odštípnutí materiálu*

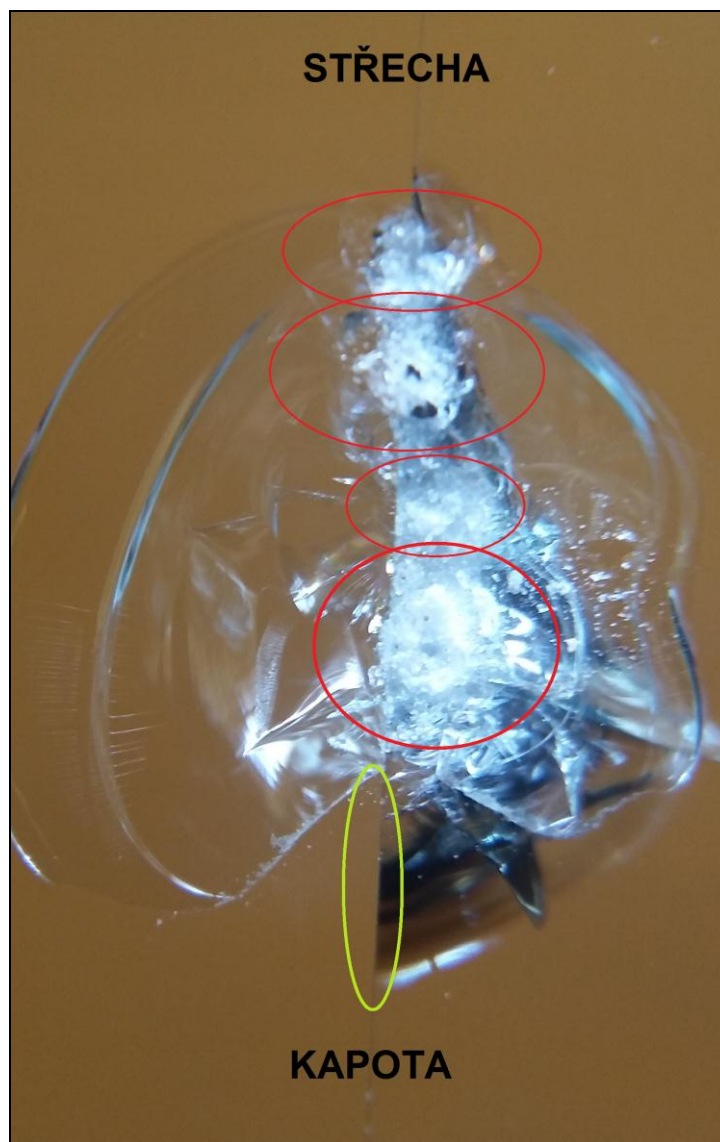
*Obr. č. 52 – Odsakování důlčíku, při tvorbě poškození v již vzniklé prasklině, směrem dolů navíc s jasným zastavením okolního poškození o prasklinu*

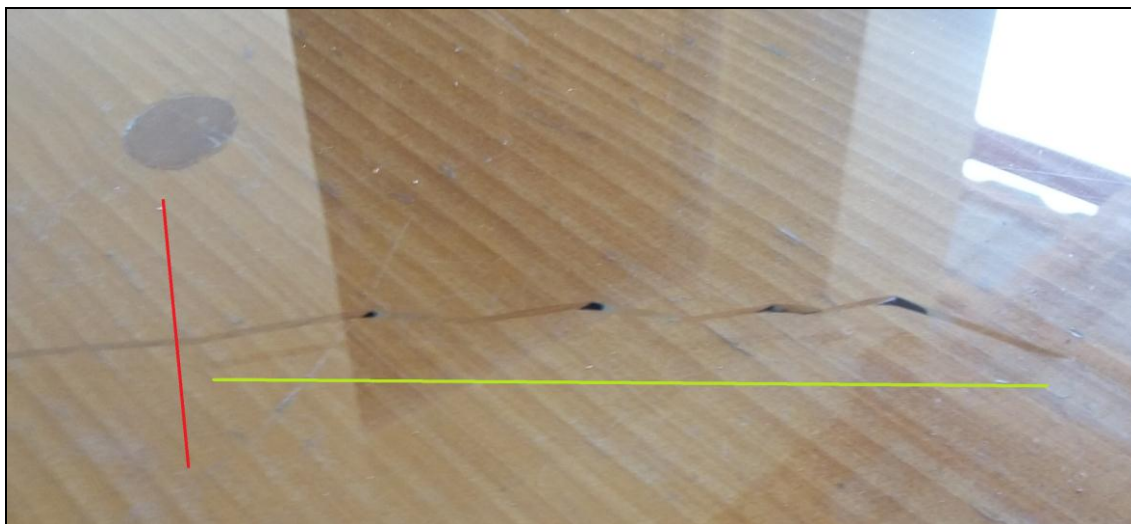
*Obr. č. 53 – Specifické zakřivení vzniklé později dodávaným pnutím*

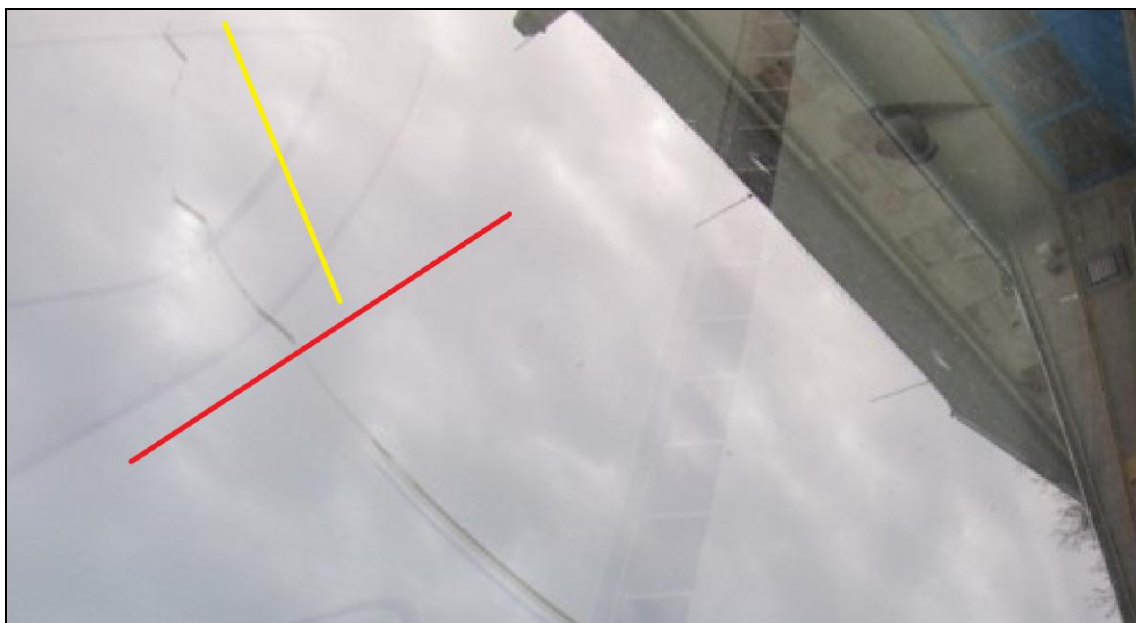
*Obr. č. 54 – Zakřivení dráhy trhliny ve žlutě označeném úseku vzniklo později vlivem tepelného namáhání, po červenou hranici byl vznik praskliny důsledkem bodového poškození*

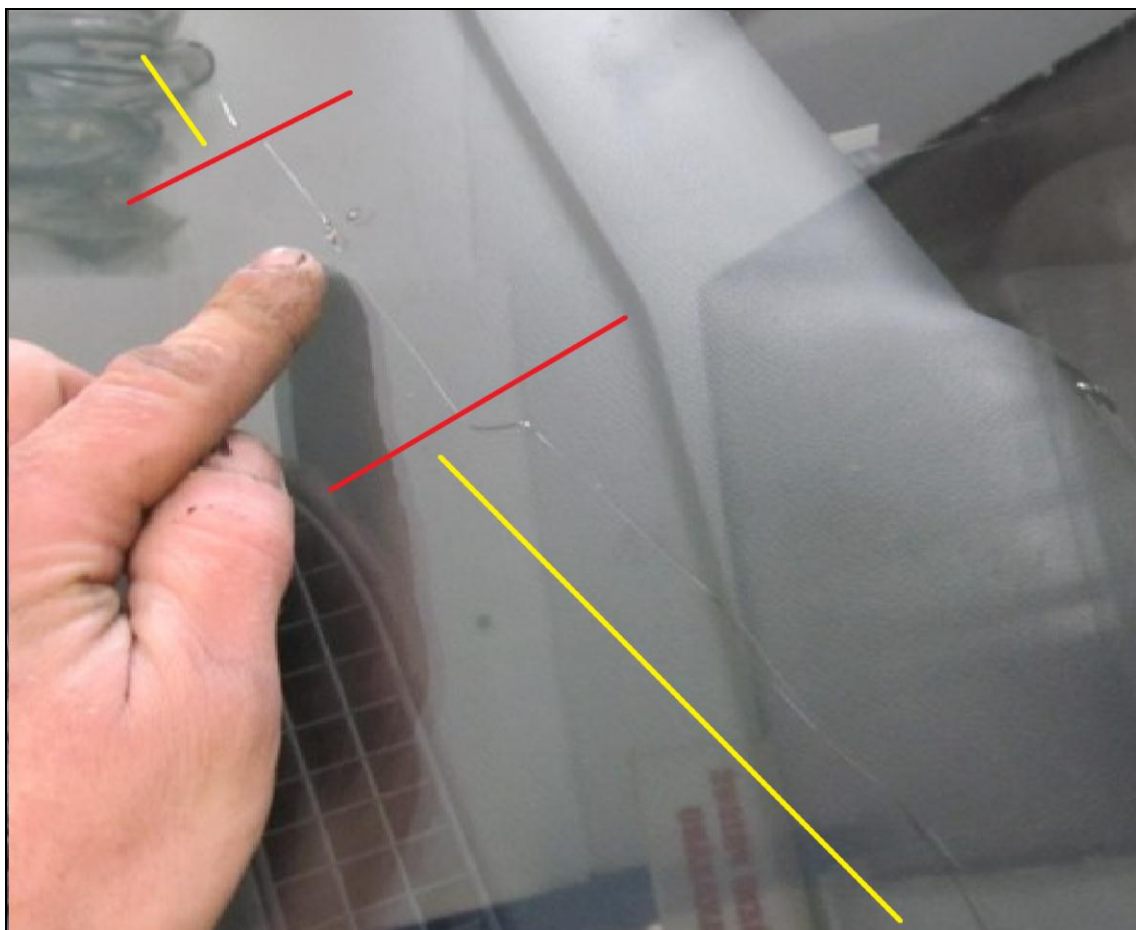
*Obr. č. 55 – Tvar trhliny je stejně jako v předchozím obrázku značně odlišný za červeným ohraničením*

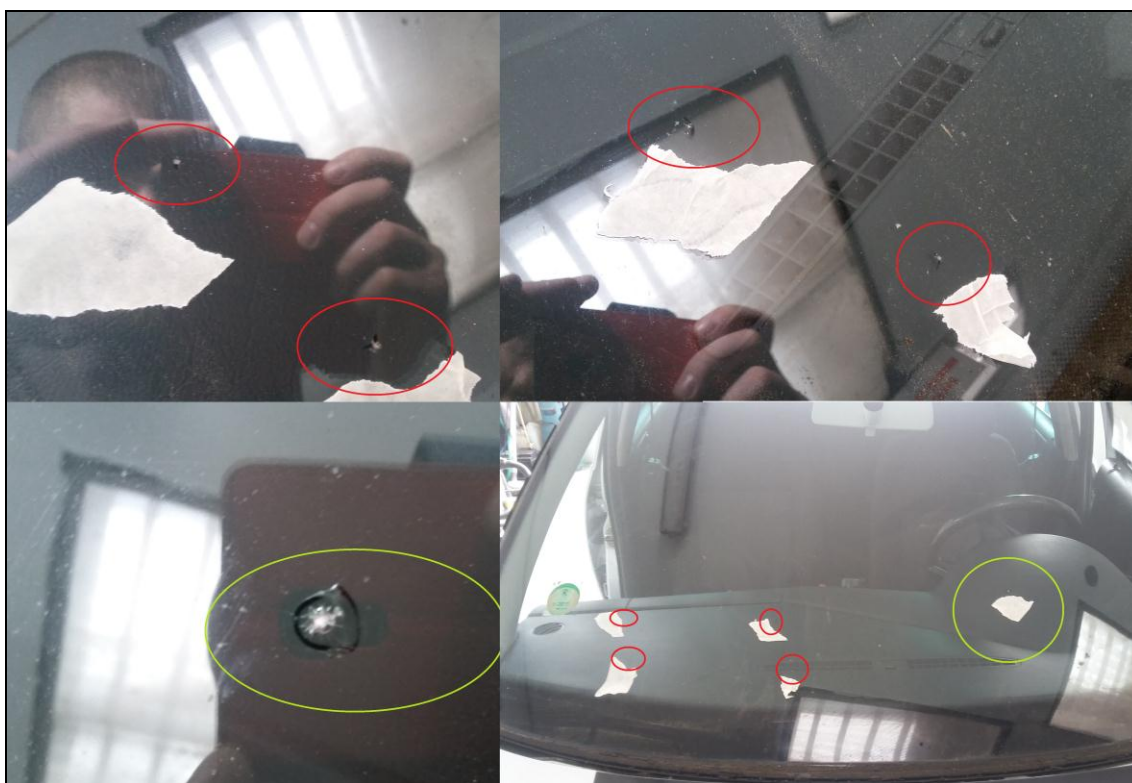
*Obr. č. 56 – Reálný případ, kdy původní poškození jsou označena červeně a žlutozeleně je označeno schválně vytvořené poškození v oblasti výhledu řidiče (aby se pojišťovna „necukala“)*

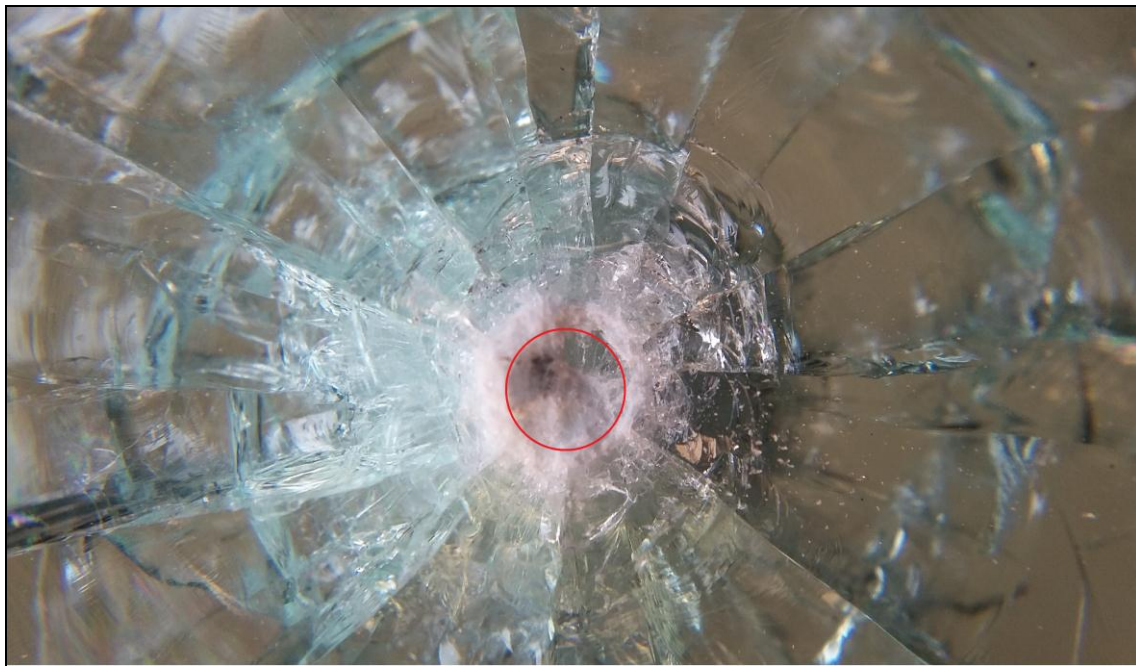
*Obr. č. 57 – Nepřirozeně přesný tvar způsobený dŕlčíkem*
